# תחנות אוטובוס

## מבחר תמונות

לבקשת קוראי המאמר "[קווים מנחים לתחנות אוטובוס נגישות](#)" יצאנו לשטח וצילמנו באופן כמעט אקראי מבחר דוגמאות לנגישות (ובעיקר חוסר נגישות) בתחנות אוטובוס.

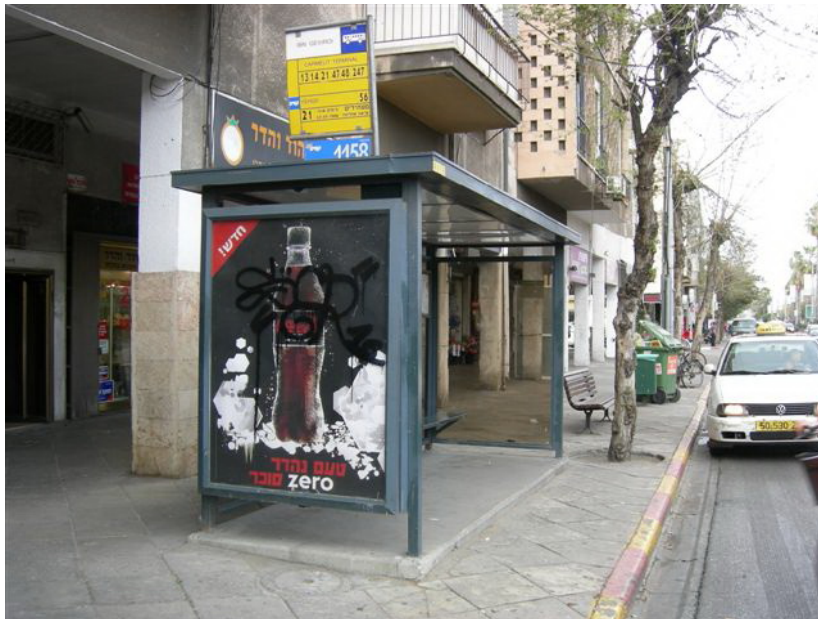
### 1. תחנת אוטובוס עם סככה רחבה

בסככה יש מקום לכיסא גלגלים אך אי אפשר להגיע אליו מכיוון שהתחנה מוגבהת ממפלס המדרכה. בתוך הסככה ולצידה (מאחורי העץ) יש ספסלים. גובה הישיבה בספסלים נמוך ואין משענות ידיים. הספסלים אינם מותאמים עבור נוסעים המתקשים להתיישב ולקום. ערוגת העץ במדרכה קרובה לתחנה ואינה מאפשרת לאדם בכיסא גלגלים גישה מצד העץ. שלט התחנה גלוי (אינו מוסתר על ידי צמחיה או עצמים אחרים). רוחב המעבר בחזית הסככה מאפשר מעבר גם לאדם בכיסא גלגלים.

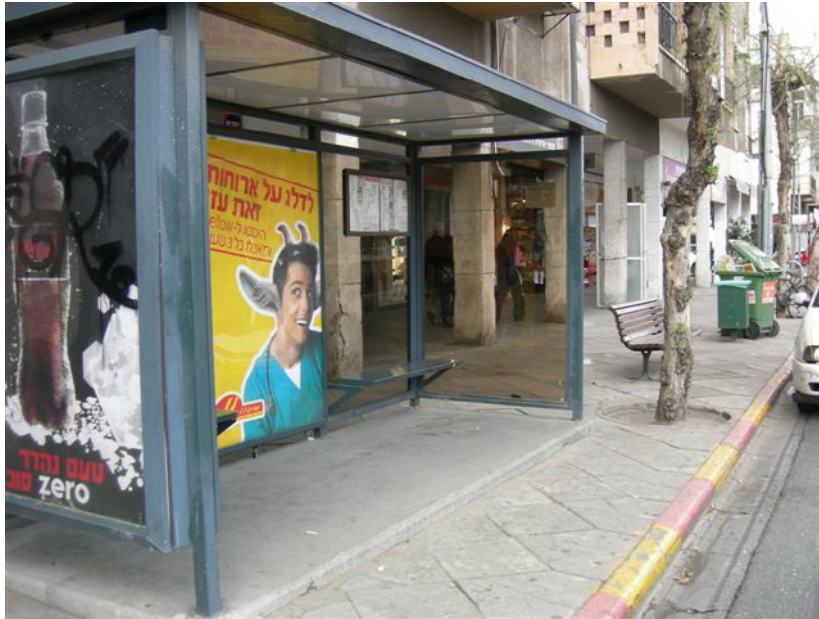
## 2. התחנה הנ"ל.

זווית צילום נוספת מגלה את הספסלים בתוך סככת התחנה ואת המקום בתוך הסככה לצד הספסל שאינו יכול לשמש עבור אדם בכיסא גלגלים בגלל מדרגת העלייה בכניסה לסככה.

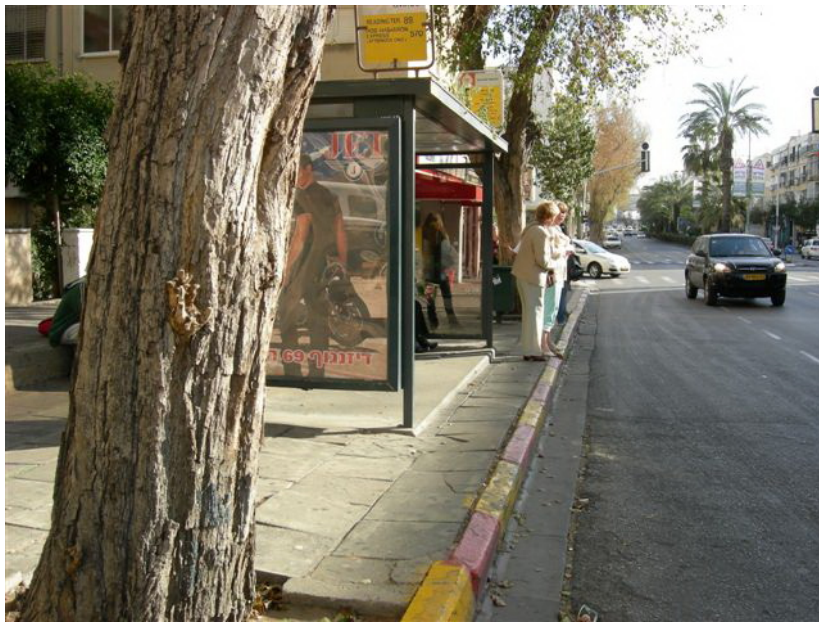
## 3. תחנת אוטובוס עם סככה רחבה

ריצוף המדרכה שבור ועקום ומסוכן לכלל הציבור. סככת התחנה מוגבהת מהמדרכה ואינה מאפשרת גישה לאדם בכיסא גלגלים בחזית התחנה מעבר צר מאד עם ריצוף עקום ושבור ואין מעבר לאדם בכיסא גלגלים. בתוך סככת התחנה יש ספסל לישיבה ללא משענות ידיים.

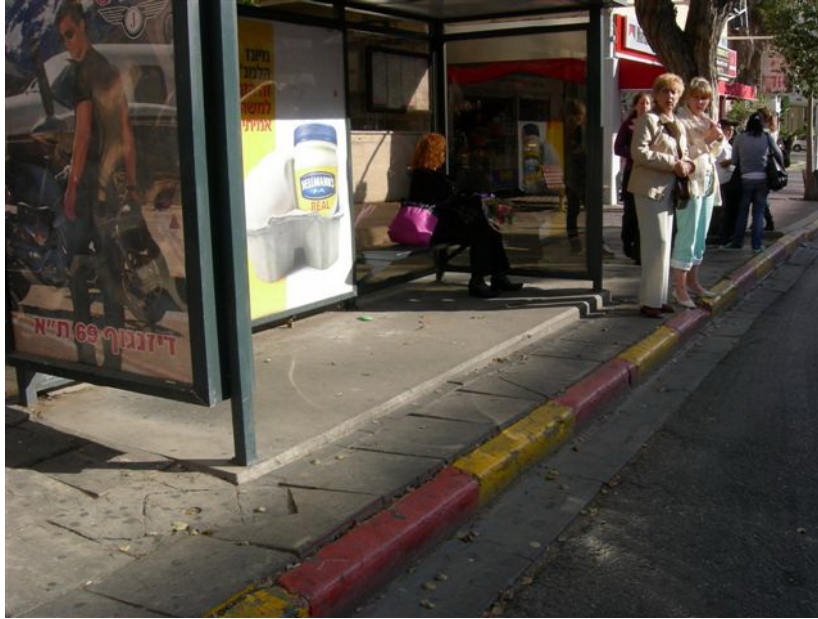
#### 4. התחנה הנ"ל.

בזווית צילום זו ניתן לראות שמתחת לסככה יש מקום כנדרש לאדם בכיסא גלגלים.  
הבעיה: אין גישה לכיסא גלגלים לתוך הסככה וגם לא לחזית התחנה.

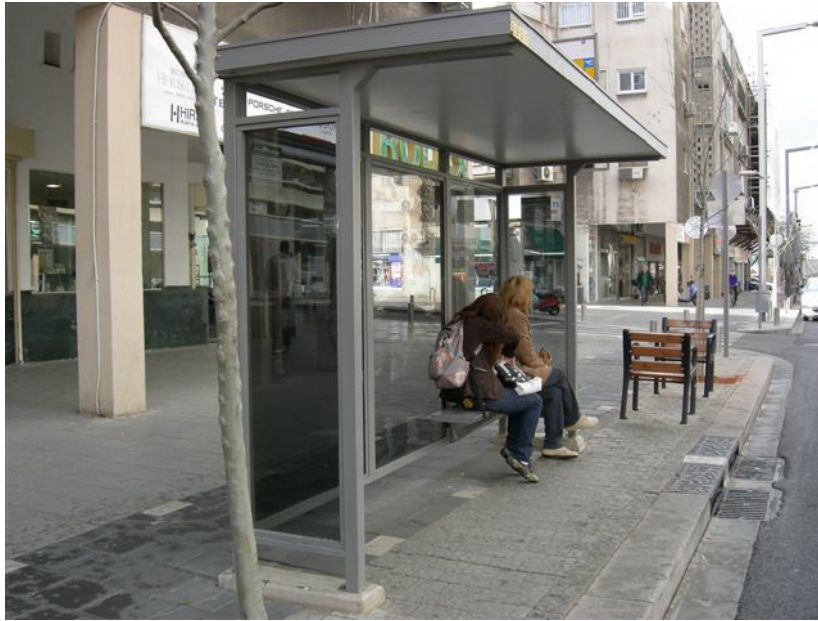
### 5. תחנת אוטובוס בתל-אביב (רח' אבן גבירול)

יש גישה נגישה מרצועת הליכה נגישה אל חזית התחנה.

יש מעבר לאדם בכיסא גלגלים בחזית התחנה.

בסכנת ההמתנה יש ספסל לשיבה. אין משענות ידיים.

יש מקום לאדם בכיסא גלגלים.

בקרבת התחנה ישנם כיסאות רחוב מעץ, נוחים לשיבה של אדם עם קושי בהליכה (גובה

ישיבה נוח ועם משענות ידיים).

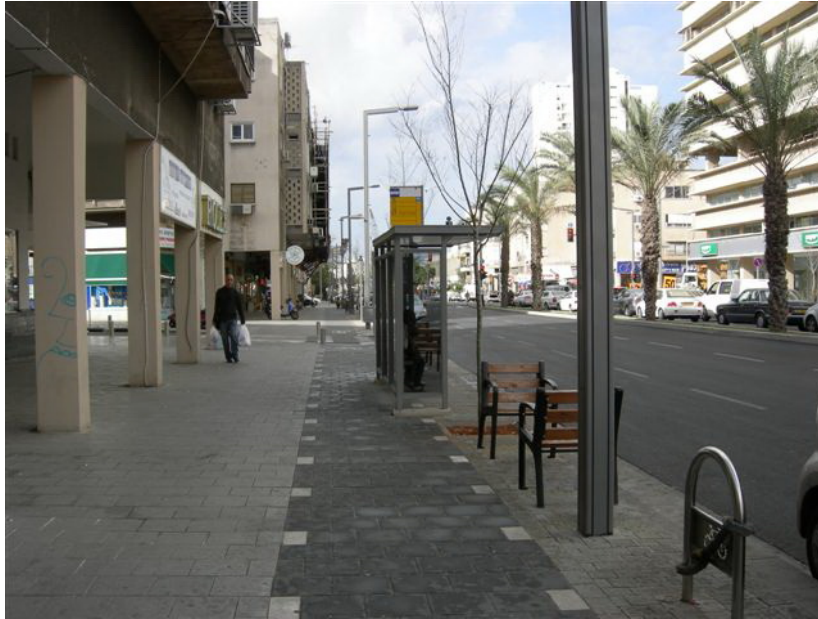
### 6. התחנה הנ"ל מזוית נוספת.

מדרכה רחבה מאחורי התחנה.  
 חלק ממסלול הליכה בדרך נגישה מסומן באמצעות ניגודי צבע בריצוף.  
 גישה נוחה לתחנה ובחזית התחנה, מיקום העץ אינו מפריע לגישה ואינו מסתיר את שילוט התחנה.

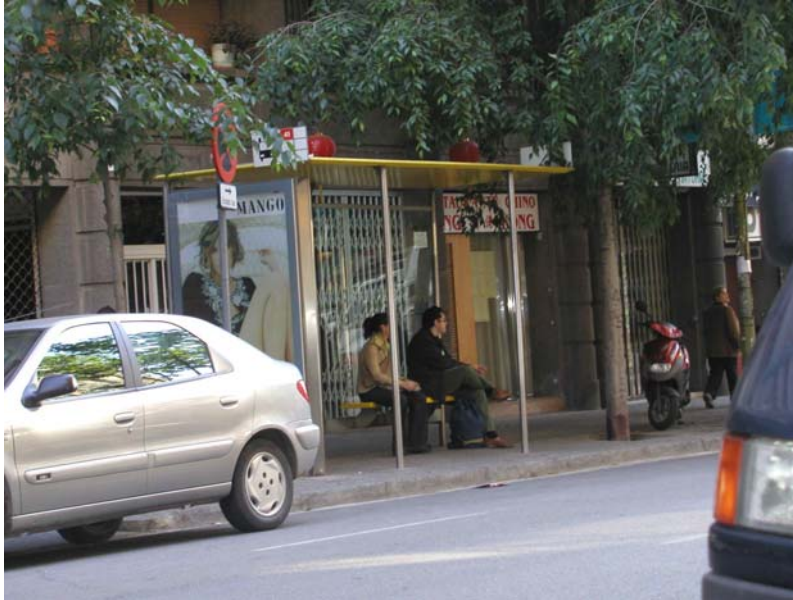
### 7. תחנת אוטובוס עם סככה רחבה

יש גישה לנוסע בכיסא גלגלים לתוך הסככה מהצד, אך אין מעבר למקום ההמתנה הפנוי לצד הספסל כאשר אנשים יושבים על הספסל. העמודים בחזית הסככה חוסמים את המעבר לאדם בכיסא גלגלים מהסככה אל האוטובוס. העצים מסתירים את שילוט התחנה.

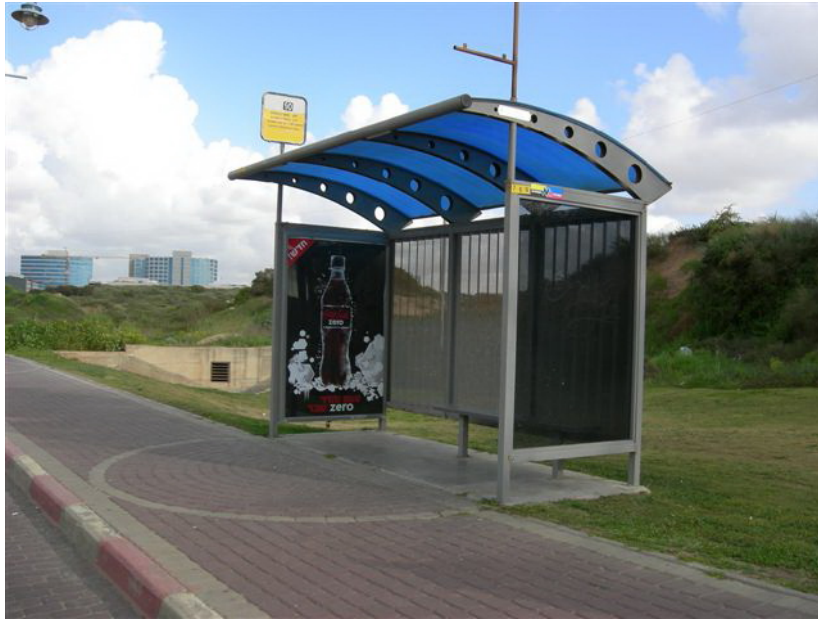
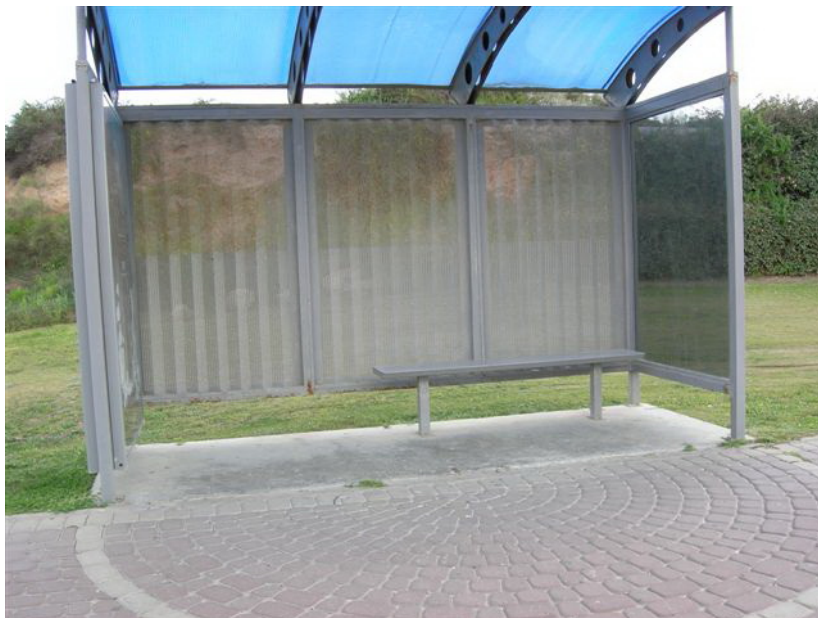
### תחנת אוטובוס בעיצוב מרענן

המדרכה בחזית התחנה רחבה ומאפשרת מעבר נוח גם לתוך סכנת התחנה. יש ספסל לישיבה אך אין משענות ידיים יש גישה ומקום לנוסע בכיסא גלגלים בתוך הסככה ללא קושי לעבור על המדרכה שלפניה.

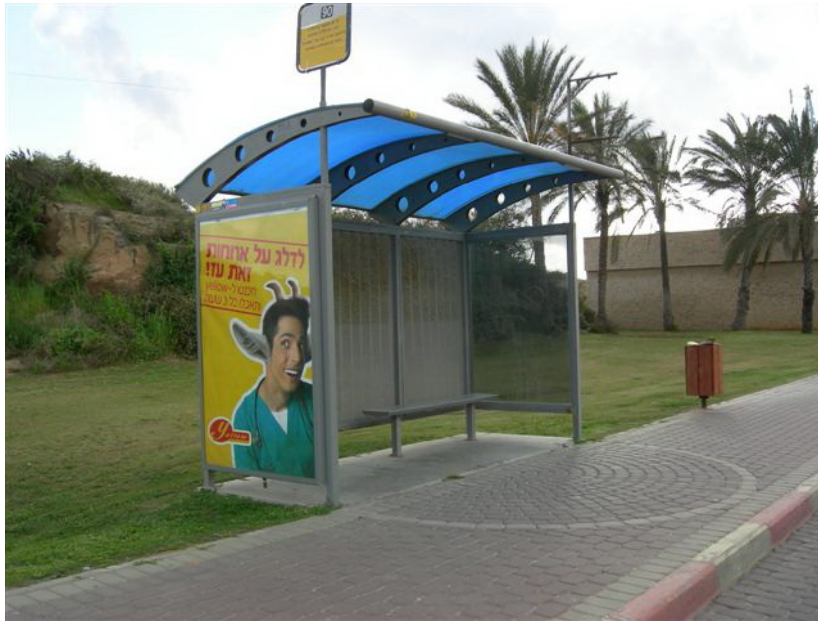
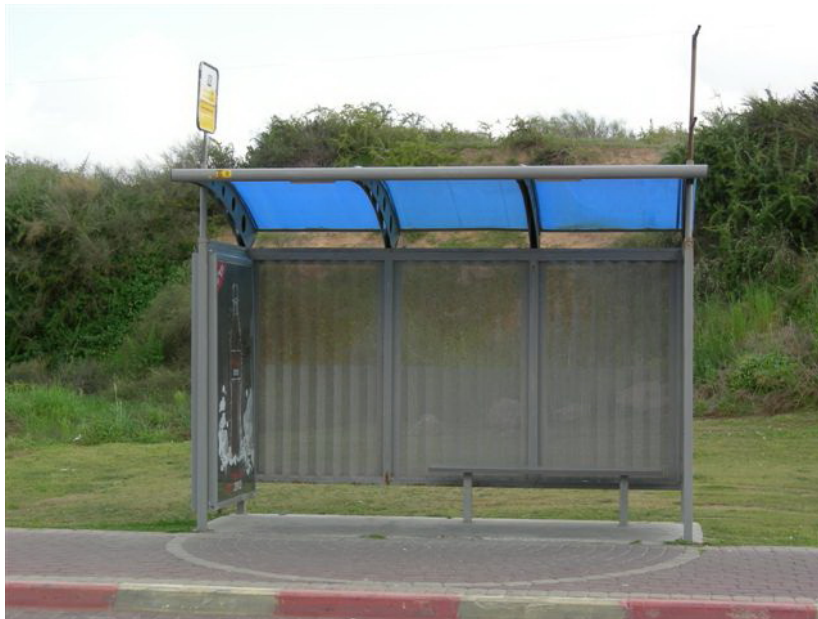
עוד תחנה בעיצוב דומה במקום אחר

אמנם אין סימון של רחבת הערכות כנדרש על פי התקנות אך הקשת הלבנה המעוצבת על גבי המדרכה מוסיפה לתחושת המרחב (שישנו גם במציאות) ומסמנת את אזור התחנה.

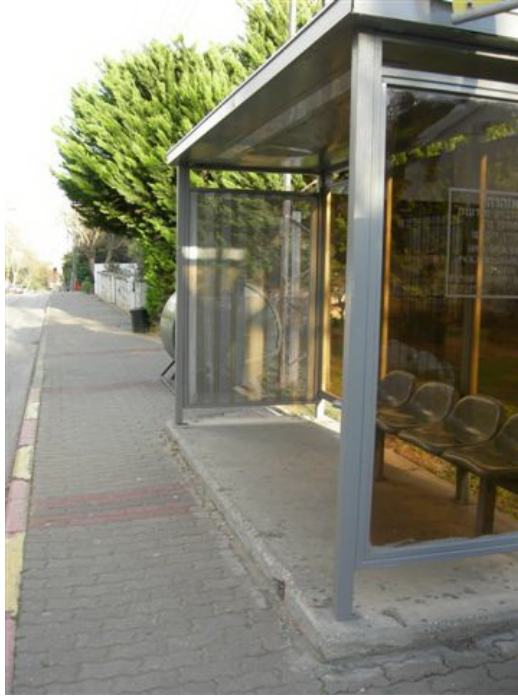
### תחנת אוטובוס עם סככה רחבה

מפליס התחנה מוגבה ממשטח המדרכה ואינו מאפשר כניסה לאדם בכיסא גלגלים.  
 יש מעבר לאדם בכיסא גלגלים על המדרכה לפני משטח הסככה.  
 יש ספסל לישיבה. אין משענות ידיים.  
 יש מקום לכיסא גלגלים בתוך הסככה אך אין גישה בגלל מפליס התחנה המוגבה.

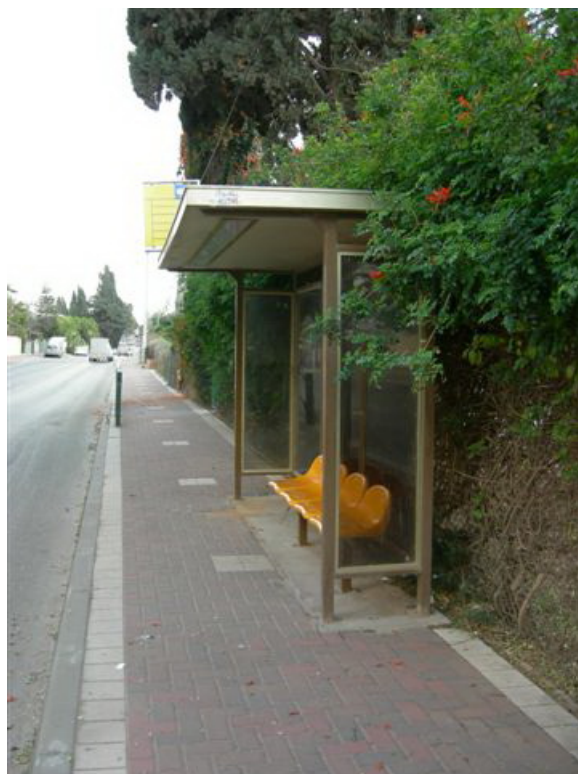
**תחנת אוטובוס עם סככה צרה.  
סככת התחנה במפלס המדרכה.  
יש גישה נגישה לתחנה ולסככה למרות שהמדרכה במקום אינה רחבה.  
יש מעבר לפני הסככה.**

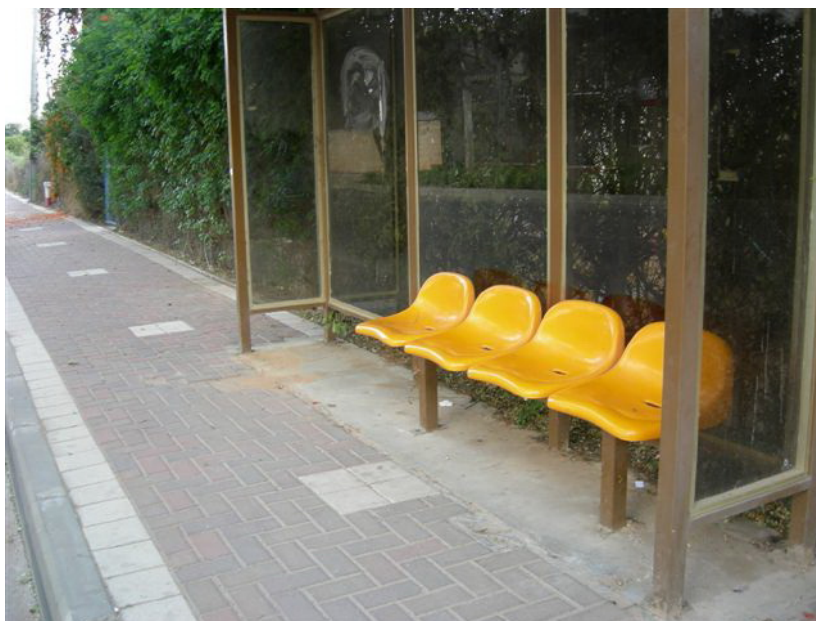
**התחנה הנ"ל בזווית נוספת**  
 בתוך סככה התחנה מקומות ישיבה. אין משענות ידיים  
 מתחת לגג הסככה יש מקום ויש גישה נגישה לאדם בכיסא גלגלים.

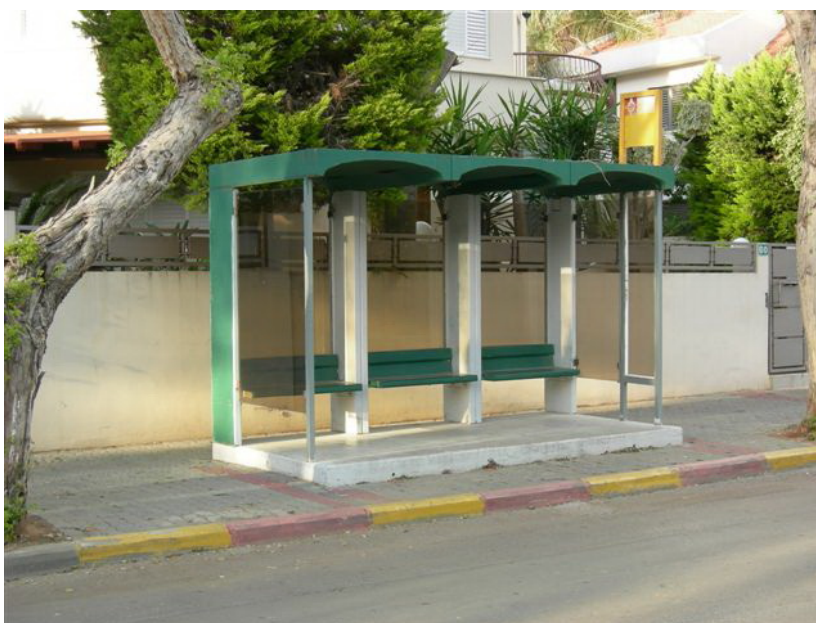
**תחנת אוטובוס יפה? - כן! נגישה? - לא!**  
 התחנה חוסמת את אפשרות המעבר על המדרכה לאדם בכיסא גלגלים, גם לעגלת תינוק.

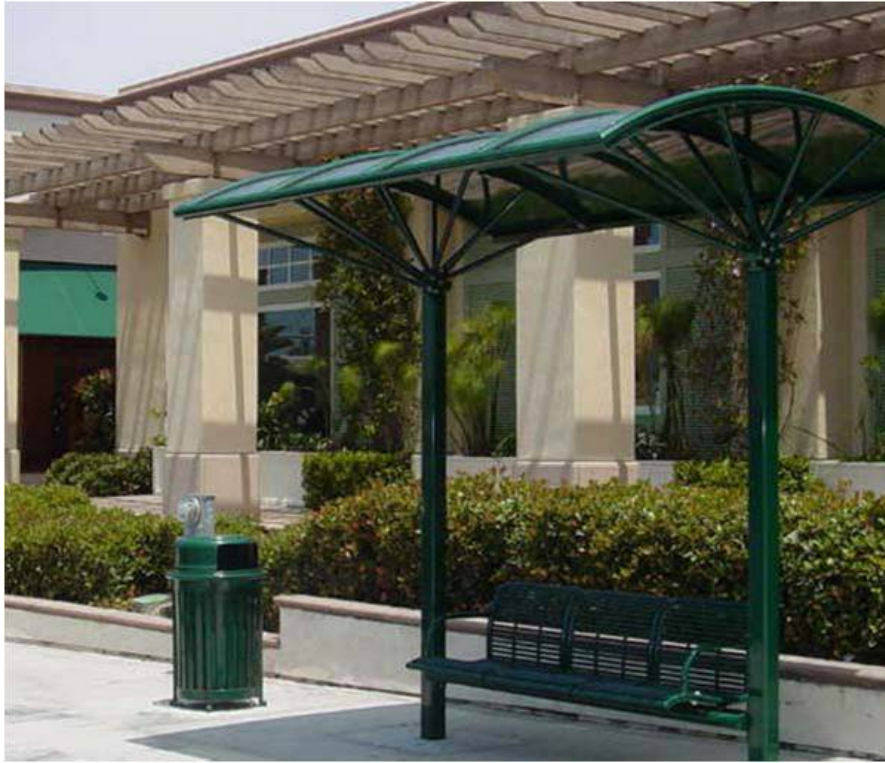
תחנת יפה? – כן! נגישה? – ממש לא!

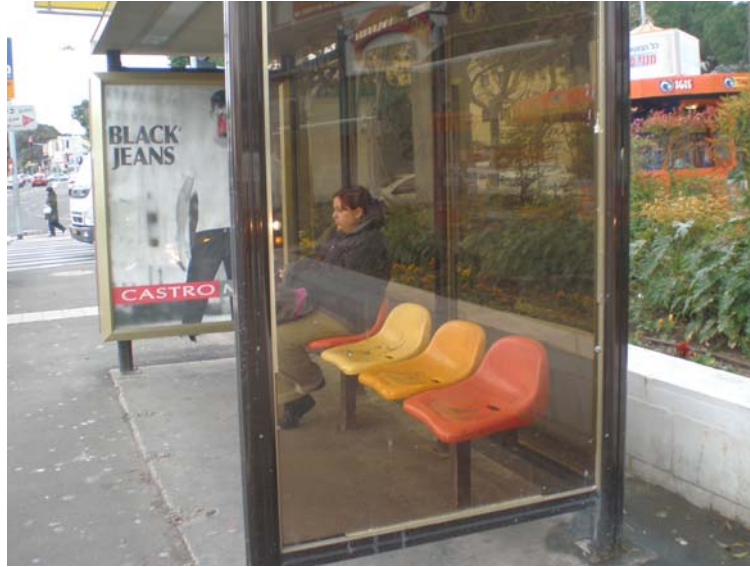
**תחנת אוטובוס עם סככה רחבה.**  
 משטח התחנה כמעט במפלס המדרכה.  
 יש מקומות ישיבה. אין משענות ידיים.  
 יש מעבר לאדם בכיסא גלגלים בחזית הסככה.

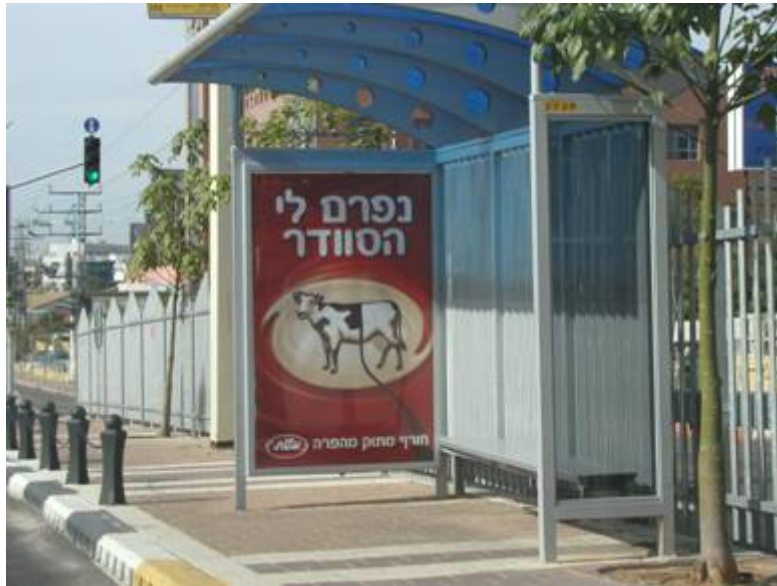
### תחנת אוטובוס עם סככה ללא דופן

משטח הסככה במפלס המדרכה.

יש גישה נגישה לתחנה.

בסככת התחנה יש ספסל לישיבה ללא משענות ידיים.

אין בסככה מקום לאדם בכיסא גלגלים.

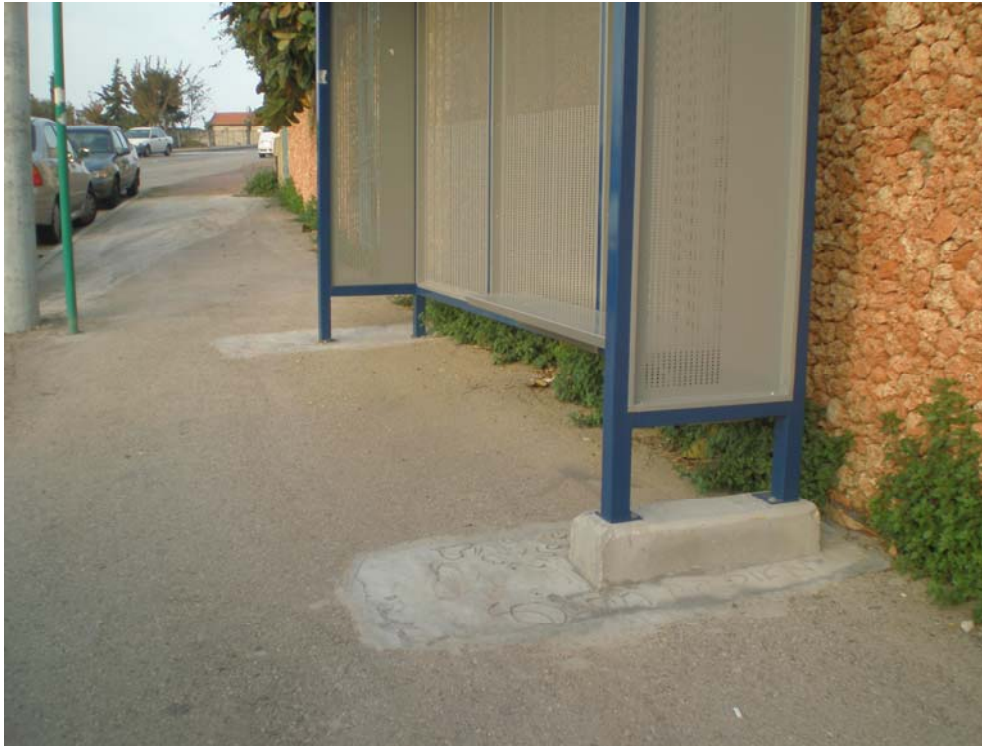
**תחנת אוטובוס עם סככה**  
סככת התחנה מוגבהת בצד אחד והספסל צמוד לדופן הסככה.  
פתרון אפשרי לסככה במדרכה כשהדרך משופעת.
