מלונאות נגישה

חדרי רחצה נגישים בבתי מלון

אלבום תמונות*

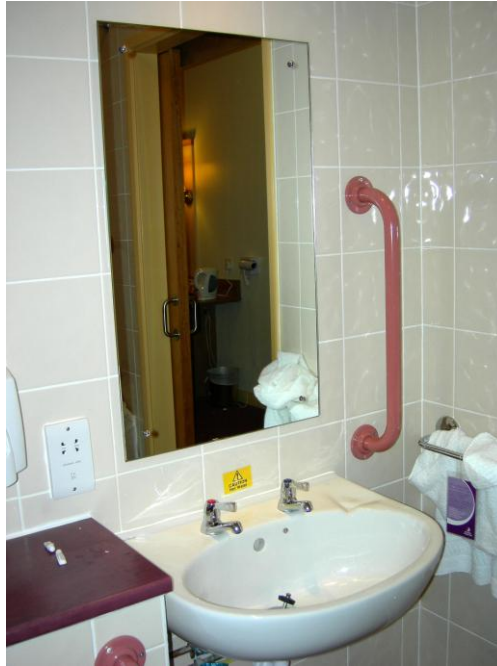
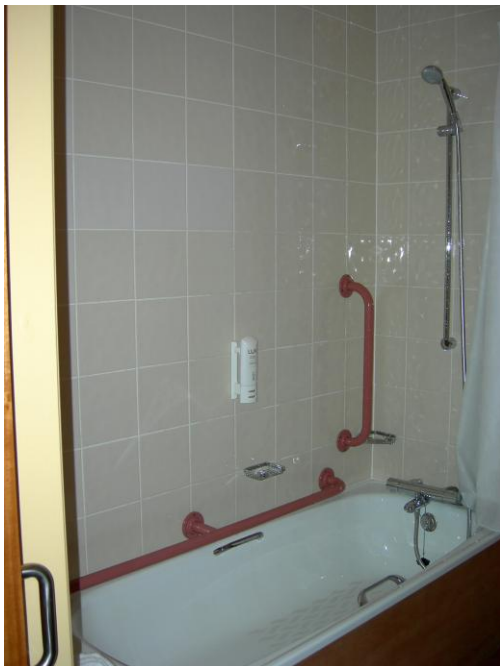
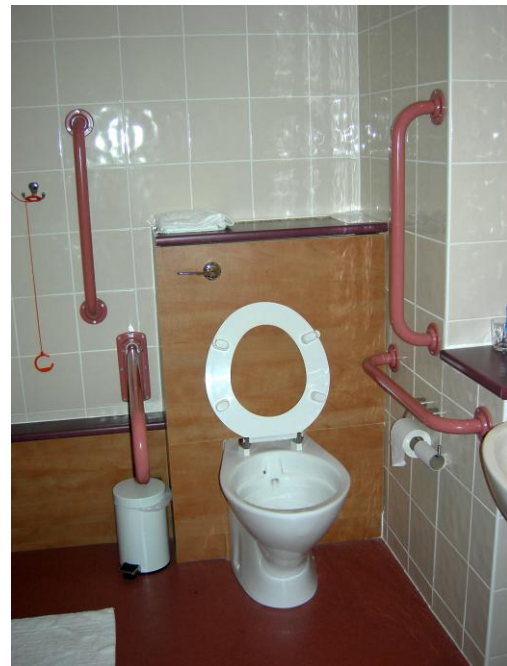
דוגמה 1

בית מלון ליד שדה התעופה הת'רו, לונדון.
 במלון זה חדרים רבים המותאמים לאנשים עם מוגבלות. לחדרים אלה ביקוש רב, לאו דווקא על ידי אורחים עם מוגבלות.
 צילמנו בחיור את המון המאחזים שיוצרים תחושה פסיכודלית משהו ואפילו משעשעת. בחדר הרחצה יש אמבטיה, אין מקלחת.

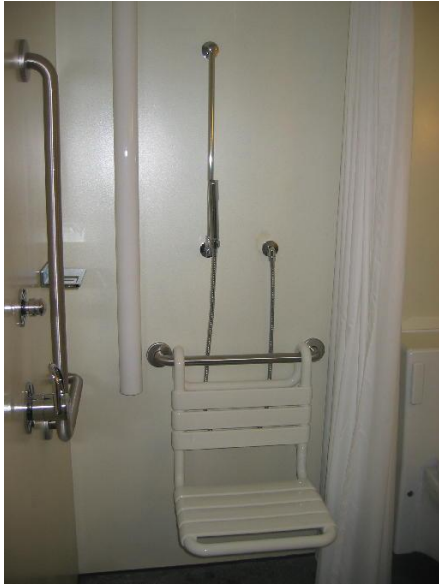
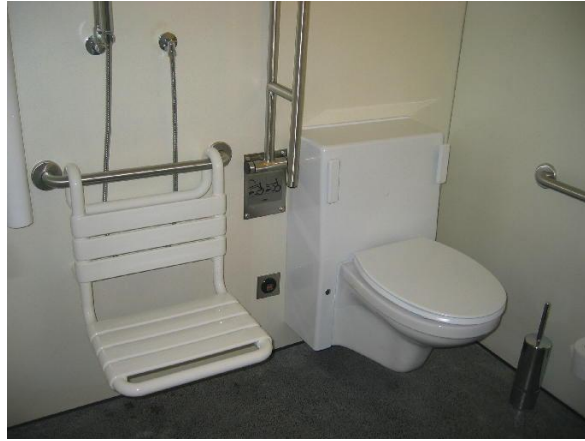
דוגמה 2

כיסא המקלחת תלוי על מוט, אינו מתקפל אך ניתן להסירו. במקלחת יש מאחזים ויש מקלח ידני. כפי שמצאנו במקומות רבים, המאחז המתקפל שלצד האסלה יכול לשמש כמאחז גם עבור אדם המתקלח בישיבה על הכיסא או בעמידה. כאשר מקפלים את המאחז ישנה גישה מהצד אל האסלה או אל כיסא המקלחת.

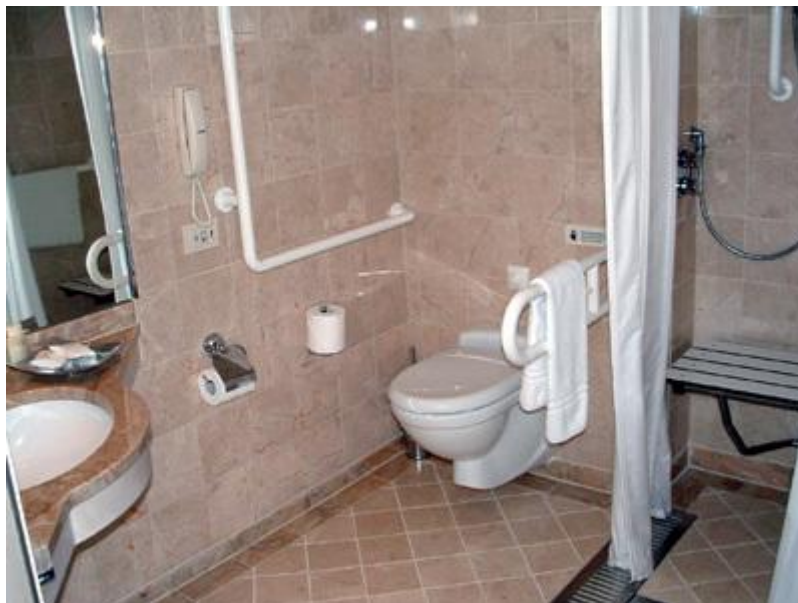
דוגמה 3

בתוך המקלחת ישנו ספסל לישיבה. הספסל מתקפל. המאחז המתקפל לצד האסלה יכול לשמש גם עבור אדם מתקלח.

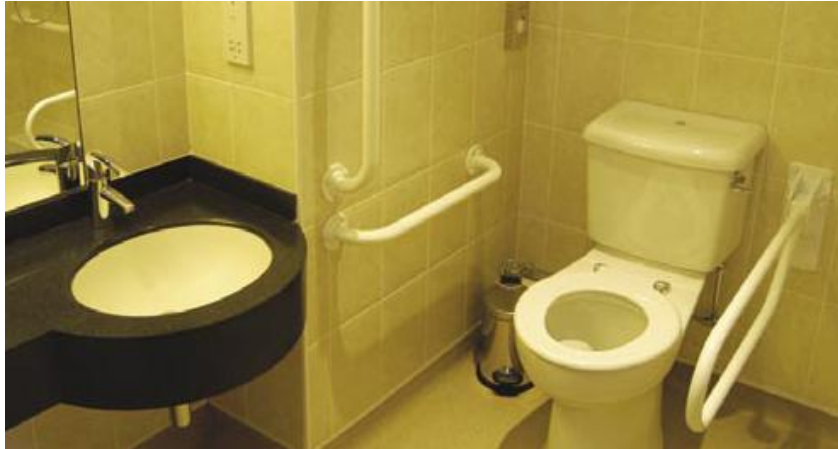
דוגמה 4

המאחזים לצד האסלה יעילים גם לשימוש על ידי אדם המתקשה בעמידה לצד הכיור וגם לשימוש בעת כניסה ויציאה מהמקלחת.

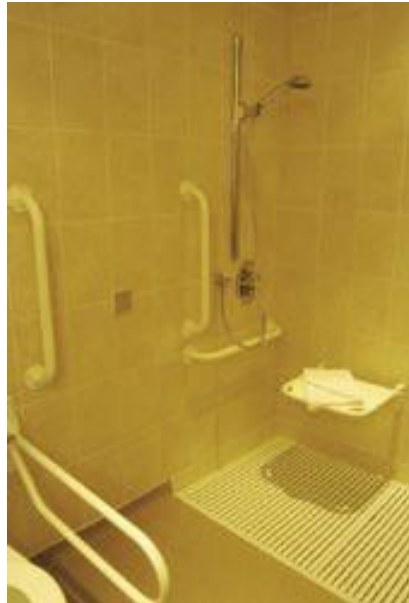
המאחז המתקפל לצד האסלה יכול לשמש גם כמאחז בעת הכניסה והיציאה מהמקלחת.

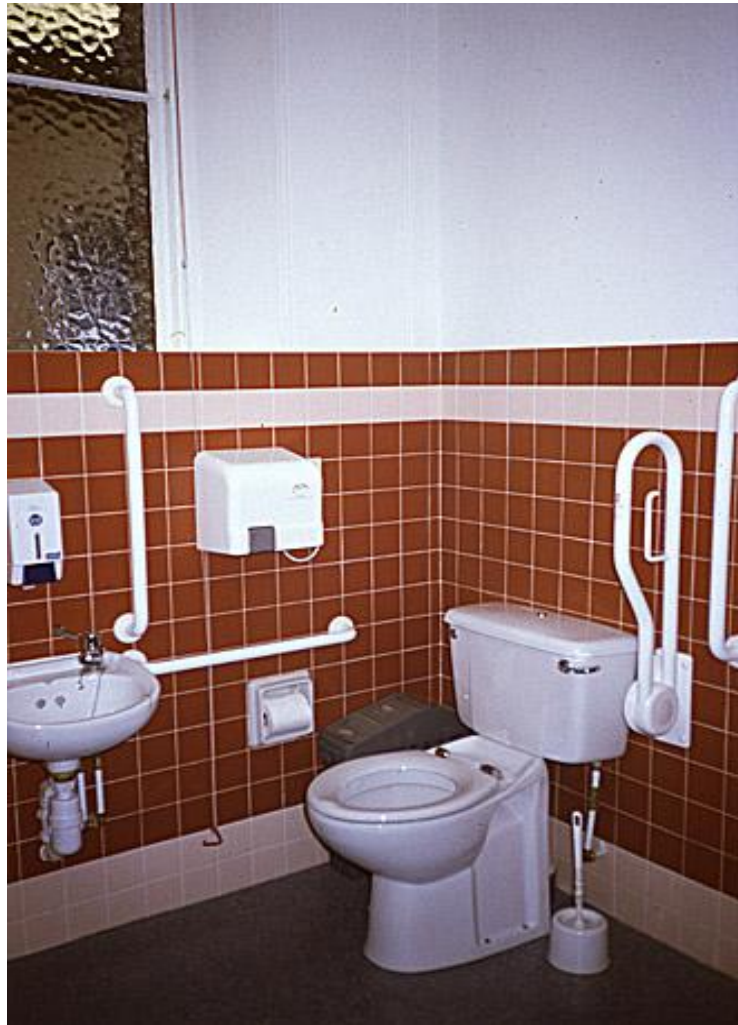
דוגמה 5

מאחזים יעילים לצד האסלה והכיור.
ניגודי צבעים מאד אסתטיים בין הרצפה, הקירות והציוד הסניטרי כולל המאחזים.

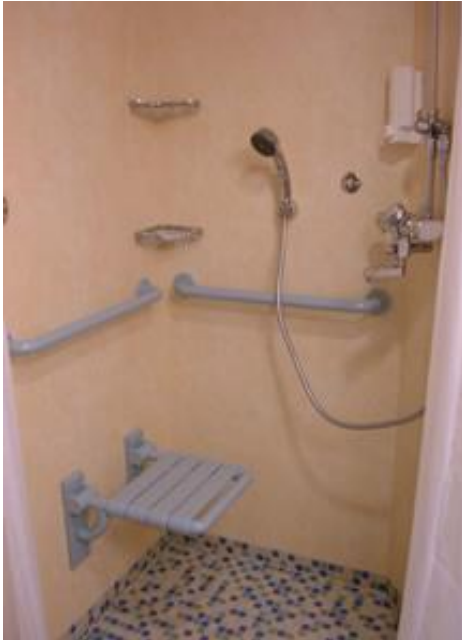
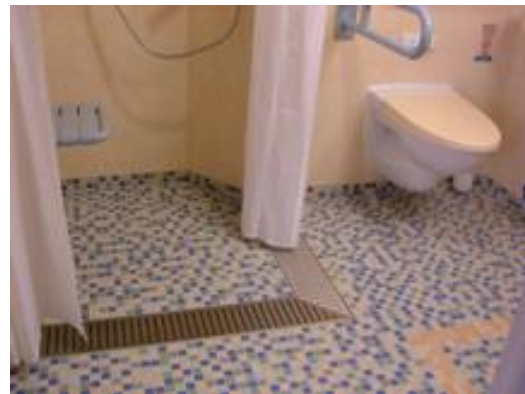
דוגמה 6

התאמת צבעי המאחזים, מושב המקלחת והרצפה

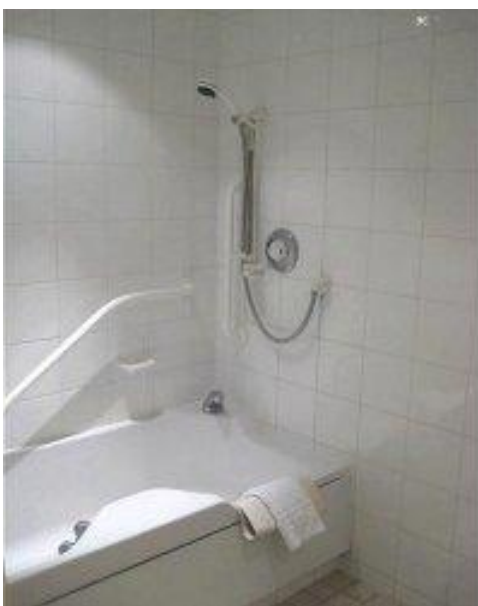
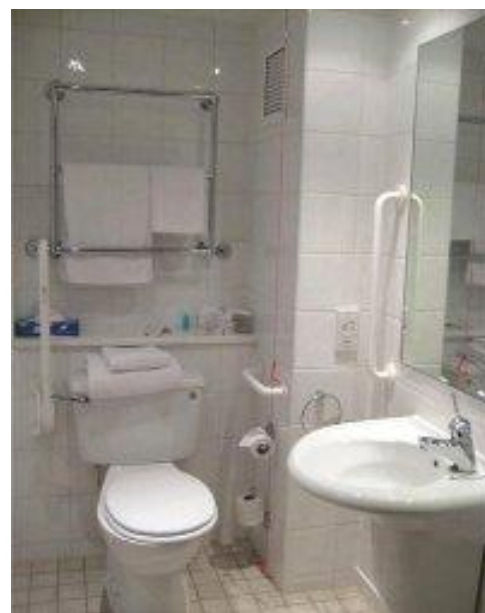
**דוגמה 7**

תחושה של ניקיון בחדר רחצה בהיר עם מאחזים לבנים

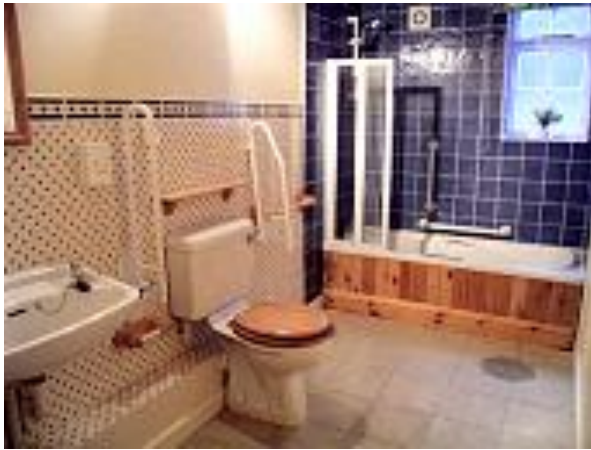
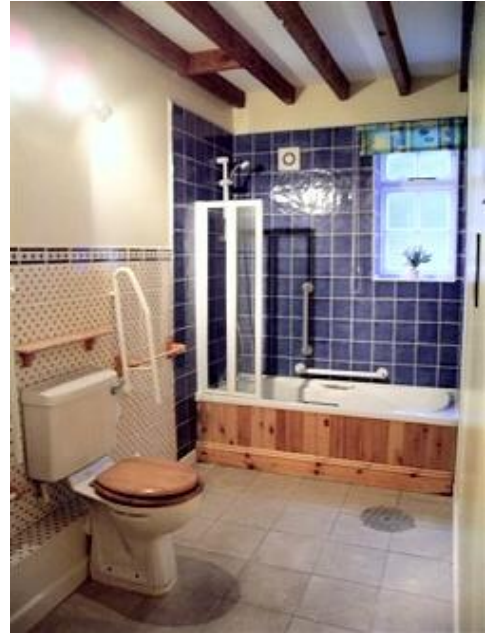
דוגמה 8

מאחזים לבנים ומאחזים בגוון עץ הופכים את חדר הרחצה הזה לאסתטי וידידותי.

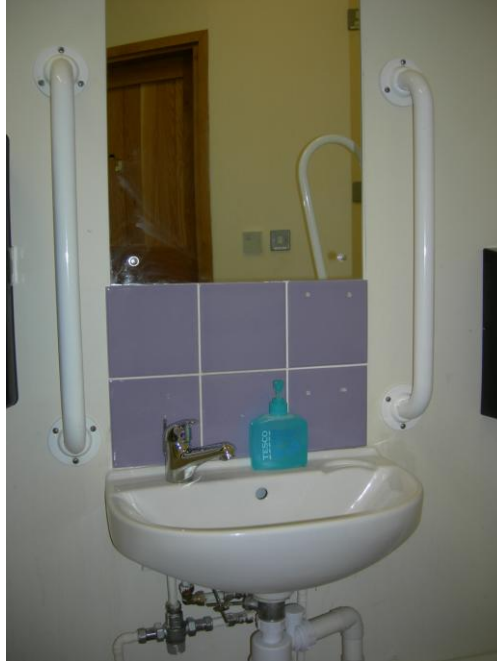
מתחת לכיור שטח חופשי לברכיים עבור אדם בכיסא גלגלים. גובה הכיור והמראה מותאם לאדם היושב בכיסא גלגלים. המאחזים משני צידי הכיור מאפשרים לאדם בכיסא גלגלים היכול לקום מהכיסא להתרומם בעזרת המאחזים ולאדם המתקשה לעמוד לאחוז בצד הנוח עבורו.

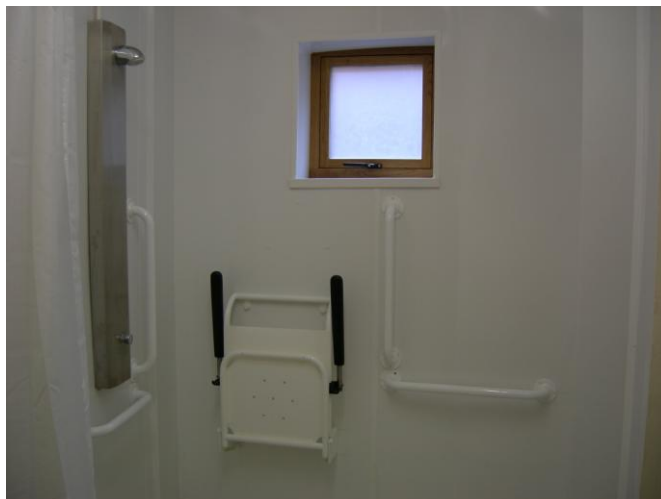
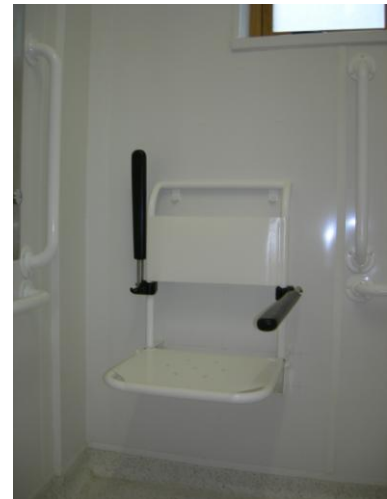
כיסא לישיבה במקלחת. משני צידי הכיסא משענות ידיים המאפשרות הישענות לאדם עם קושי להתיישב ולקום. משענות הידיים מתרוממות כך שאדם בכיסא גלגלים יכול לעבור בנוחות לכיסא המקלחת. כיסא המקלחת מתקפל כך שאינו מפריע לאדם המתקלח בעמידה או המגיע בתוך כיסא רחצה. המקלחת עצמה מאד מרווחת ויש בה שפע של מאחזים לנוחות המתקלחים עם צרכים שונים. אין מקלח ידני.

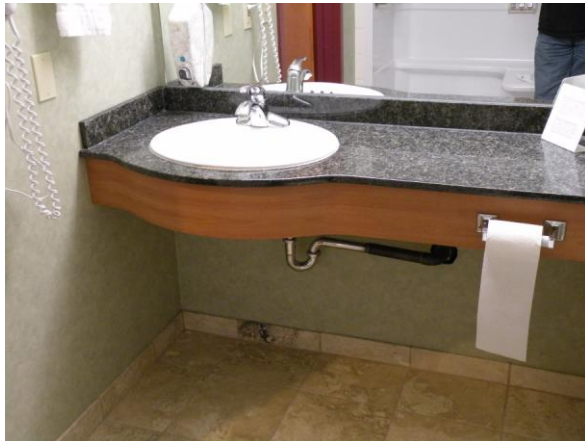
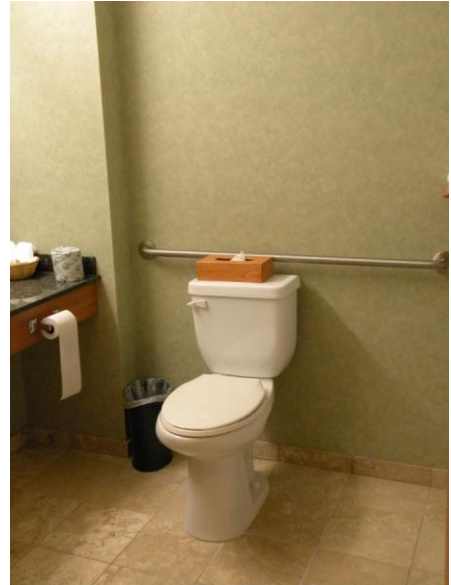
דוגמה 1

בארה"ב ובקנדה אין בדרך כלל מאחז יד מתקפל לצד האסלה. יש מאחז אחד לצד האסלה ומאחז אחד מאחורי האסלה (על פי דרישות החוק)

מאחז יד רק מאחורי האסלה. אפשר להיעזר במשטח הכיור לימין היושב על האסלה. מתחת לכיור המונמך שטח ברכיים חופשי עבור אורח בכיסא גלגלים.

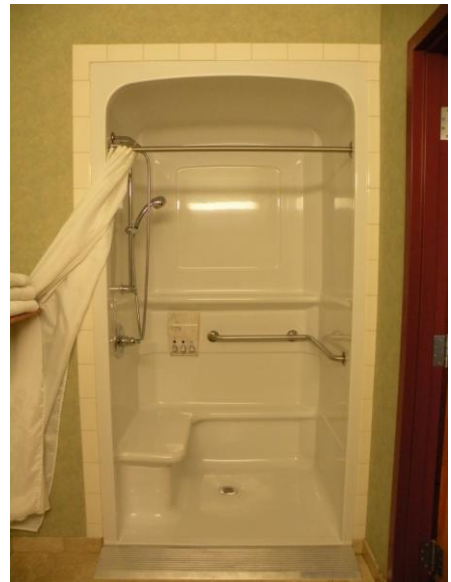
המקלחת בנויה מקשה אחת כולל הספסל והמאחזים. יש מקלח ידני. המאחז האופקי בתוך המקלחת מותקן בגובה נוח לאדם המתקלח בעמידה אך קצת רחוק לשימוש של אדם המתקלח בישיבה.

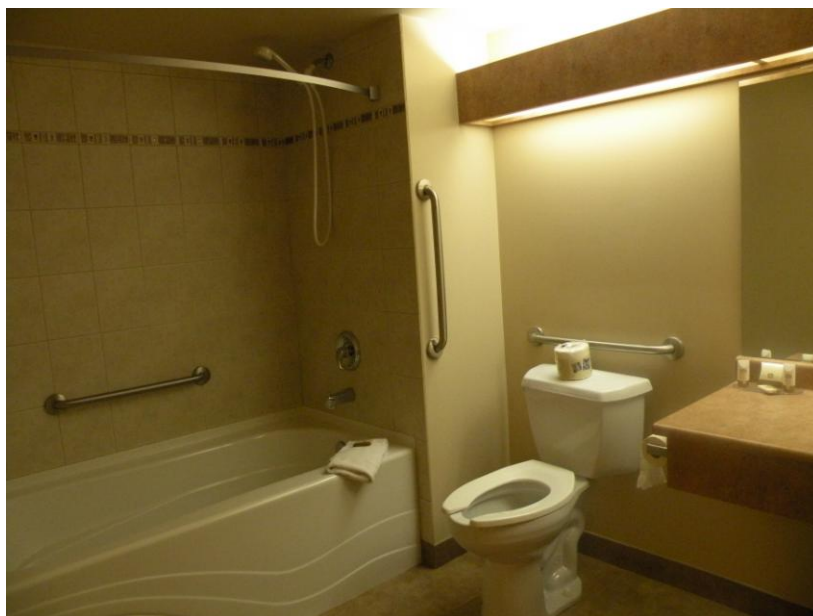
חדר הרחצה מאד מרווח, אך אין אפשרות גישה מהצד אל האסלה עבור אדם בכיסא גלגלים. האסלה קצת נמוכה ואין לצידה מאחזים אופקיים. יש מאחז אופקי מאחורי האסלה אך המאחז אינו יעיל כיוון שאי אפשר להיעזר בו כדי להתרומם מהאסלה הצדה. המאחז האנכי לצד האסלה יכול לשמש גם עבור האמבטיה. אפשר (אך קשה) להיעזר במשטח הכיור כמשענת אופקית לצדה השני של האסלה.

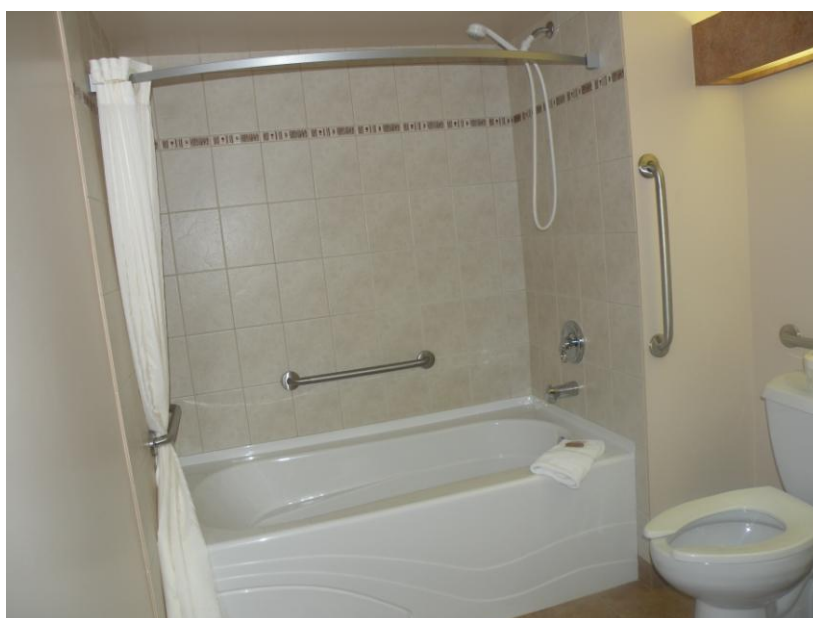
המאחזים ליד ובתוך האמבטיה מאפשרים כניסה לאדם עומד או לאדם היושב בכיסא גלגלים ואחיזה טובה לאדם המתרחץ בישיבה או בעמידה. יש מקלח ידני אך כדי להגיע אליו צריך עזרה של אדם גבוה.

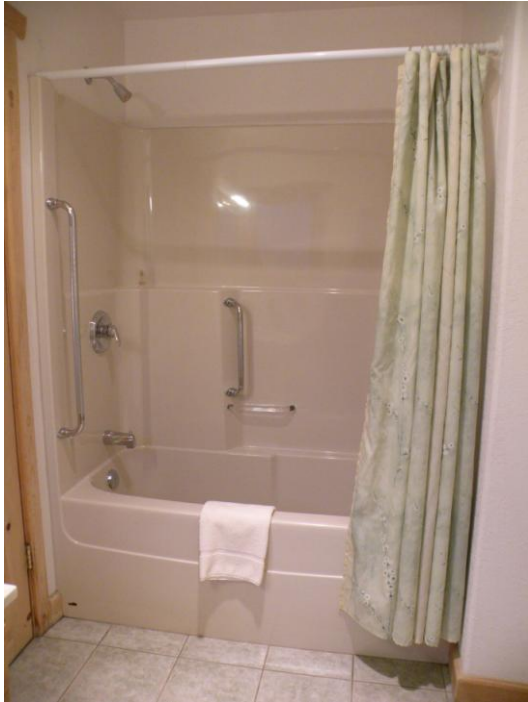
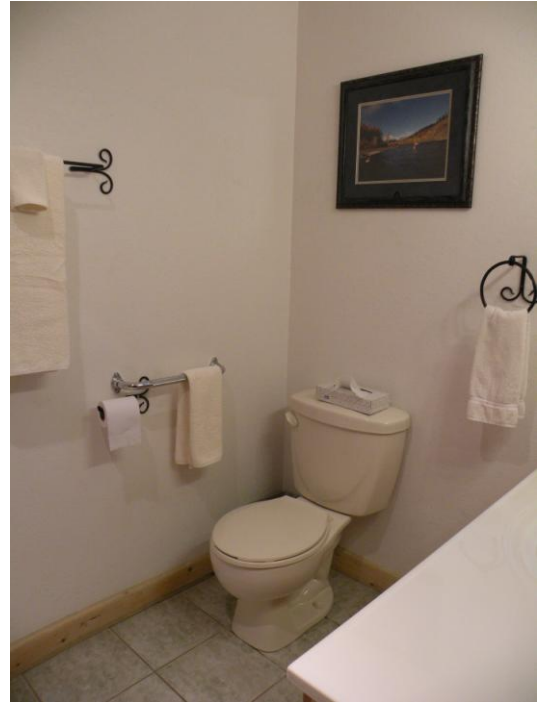
דוגמה 3

בכפר נופש מרוחק ומבודד שאין בסביבתו (במרחק של כ – 300 ק"מ) מקום נגיש לאירוח התקינו במיוחד לבקשתי מאחזי היד בחדר הרחצה. אפשר להיכנס לחדר הרחצה בכיסא גלגלים אך אי אפשר להסתובב עם הכיסא. בכל זאת, לאחר התקנת המאחזים אדם עם מוגבלות בהליכה יכול לתפקד בו באופן סביר ובטיחותי.

גובה מושב האסלה נמוך מדי. מאחז אופקי בודד לימין האסלה. אפשר (אך קשה) להיעזר מעט במשטח הכיור מימין. המאחזים בתוך האמבטיה מאפשרים כניסה, יציאה ואחיזה בעת הרחצה. אין מקלח ידני

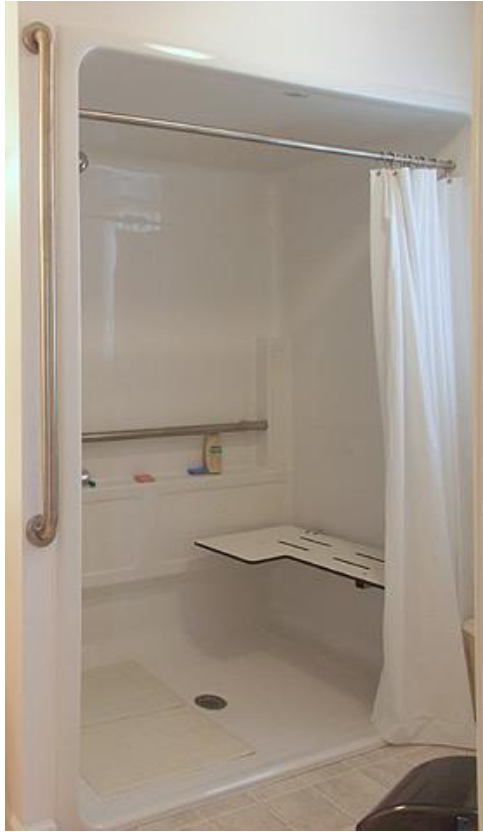
בארה"ב ובקנדה נתקלנו במקומות רבים במקלחות שהן מקשה אחת כדוגמת המקלחות בתמונות להלן.

בחלק מהמקומות המקלחות הן בגודל שטח הרצפה המתאים לאמבטיה. המאחזים והספסל המתקפל מותקנים על קיר המקלחת. הפרש הגובה בין רצפת חדר הרחצה ורצפת המקלחת מילימטרים בודדים מה שמאפשר כניסה לתוך המקלחת גם בכיסא גלגלים ומעבר נוח מכיסא גלגלים אל הספסל.

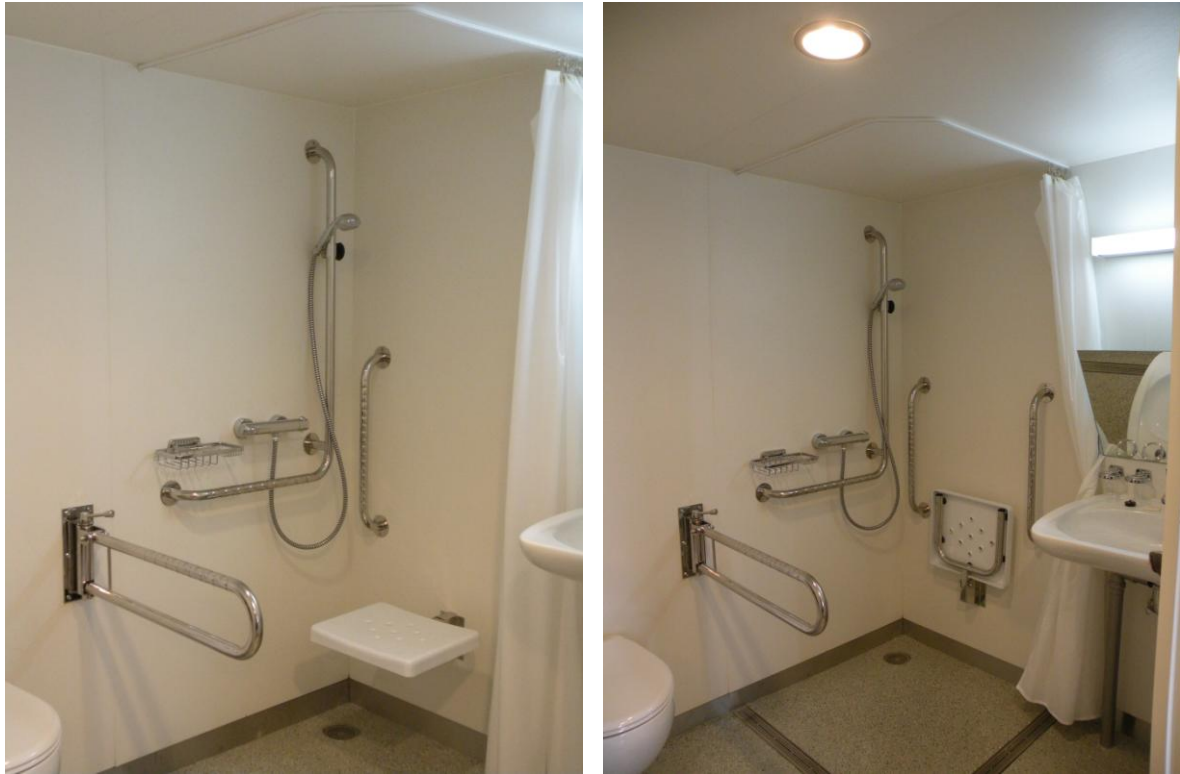
חדר רחצה בחדר הנגיש על מעבורת בקולומביה הבריטית, קנדה

בתוך המקלחת כיסא מתקפל ומאחזים מותאמים למתקלחים בעמידה או בישיבה. המאחז האנכי הקרוב לכיור מאפשר למתקשים בעמידה להיאחז בעת השימוש בכיור. המראה על הכיור מותקנת באלכסון כדי להתאים לאדם היושב בכיסא גלגלים ויש ידיית המאפשרת יישור המראה למצב אנכי.

המאחז המתקפל משמש גם למקלחת וגם לצד האסלה. המאחז מתקפל הצידה וניתן לקבע אותו בהתאם לכיוון הרצוי.

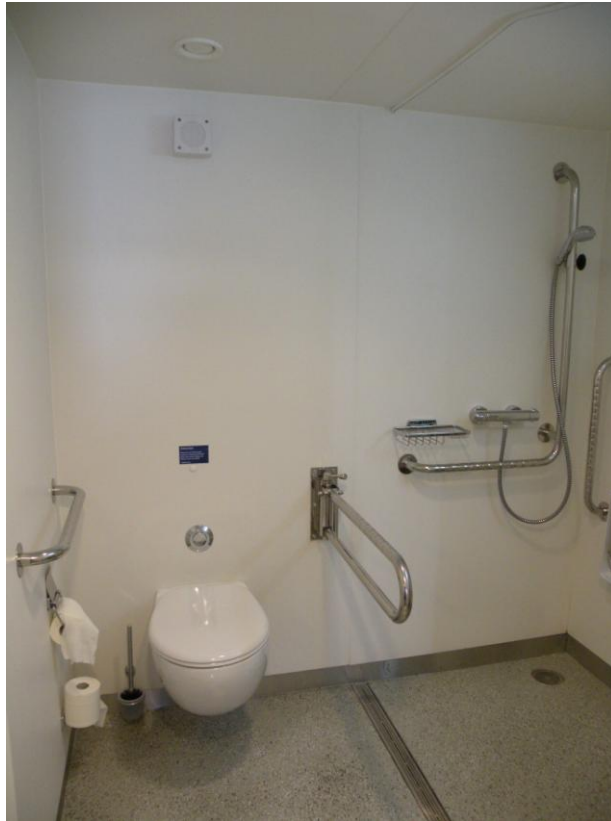
מאחזים משני צידי האסלה (המתקפל משותף גם למקלחת).

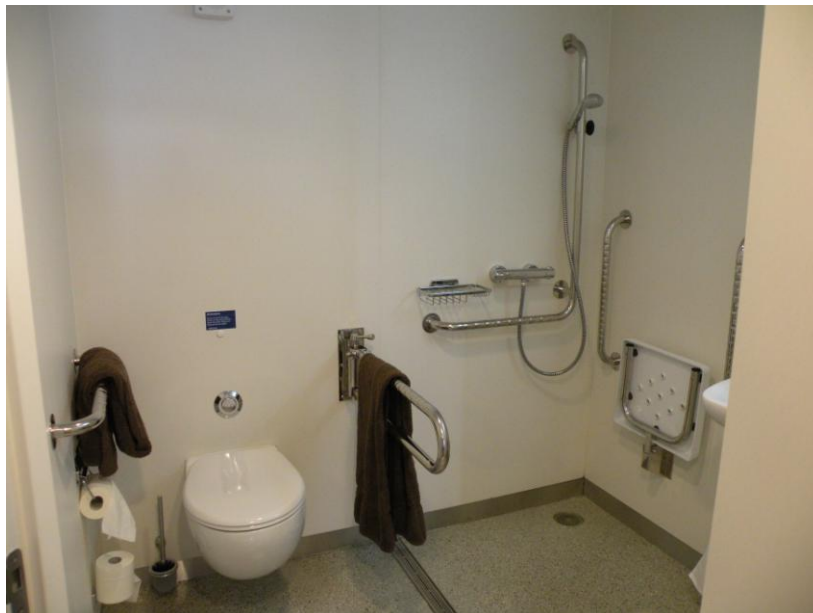
כמה מגבות על המאחזים (מומלץ מגבות בצבע יותר שמח) קצת "מרככות" את מראה חדר הרחצה.
